Информация о типичных нарушениях, повлекших гибель (травмирование) работающих в организациях Минской области, и мерах по их профилактике

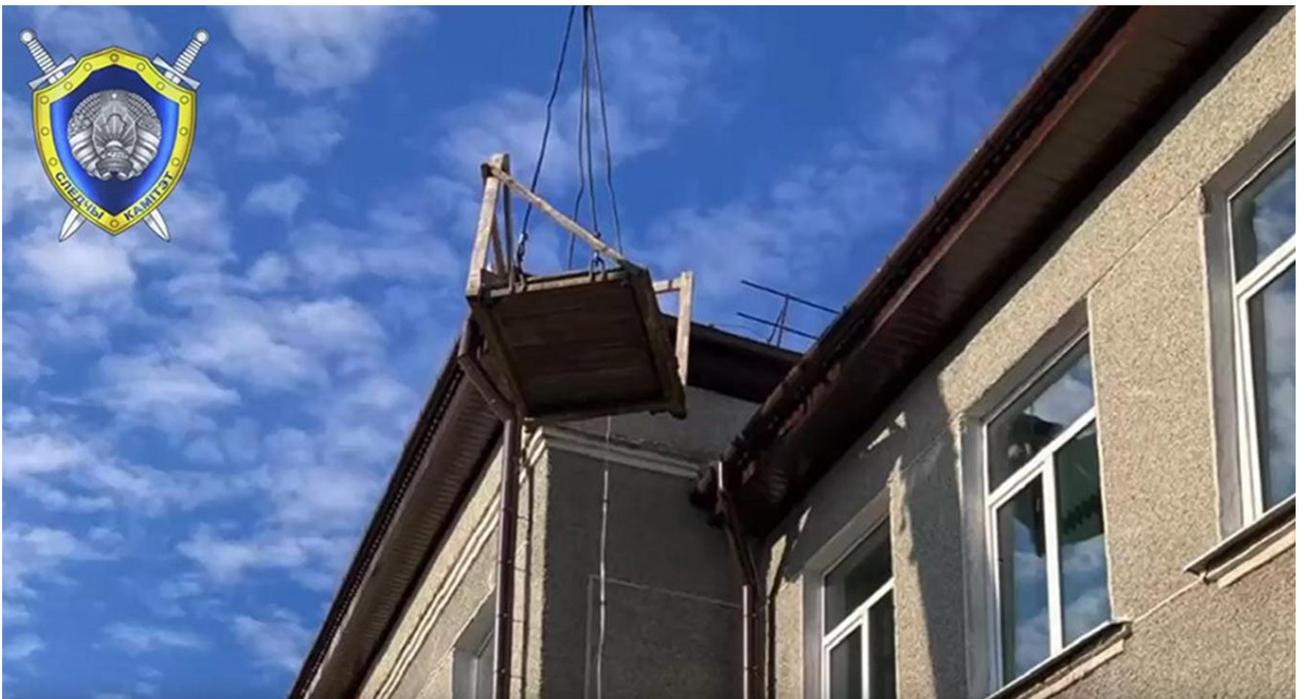
Самодельная деревянная рабочая платформа (высота – около 1,2 м, ширина – 2,3 м, длина – 5,4 м) состояла из металлического каркаса, на котором располагались деревянные доски, образующие настил. С одной стороны платформы по всей длине имелось ограждение, изготовленное из деревянных брусков и прикрепленных к ним досок высотой 0,9 м. По боковым сторонам платформы прикреплены деревянные доски. На центральном бруске имелась надпись «ПМК».

нарушение требований ПОС и ППР, выразившееся в выполнении потерпевшими работ по установке и окраске торцевых заглушек на желоба водосточной системы кровли здания школы с самодельной деревянной рабочей платформы, не предназначенной для этих целей, подвешенной на крюк крана автомобильного «КС-5576Б» посредством четырехветвевого канатного стропа 4СК и поднятой краном, не предназначенным для этих целей, вместо выполнения работ с автогидроподъемника «АГП-12»;

для организации рабочих мест на высоте применять строительные вышки, леса, люльки и другие средства подмащивания, изготовленные по конструкторской документации, утвержденной в установленном порядке, соответствующие обязательным требованиям технических нормативных правовых актов, содержащих требования по охране труда, имеющие эксплуатационную документацию организаций-изготовителей;
